# 三里亭单元 JG0904- R22-39 地块 土壤污染状况初步调查报告 (公示稿)

委托单位：杭州市钱江新城开发集团有限公司

编制单位：杭州市环境保护科学研究设计有限公司

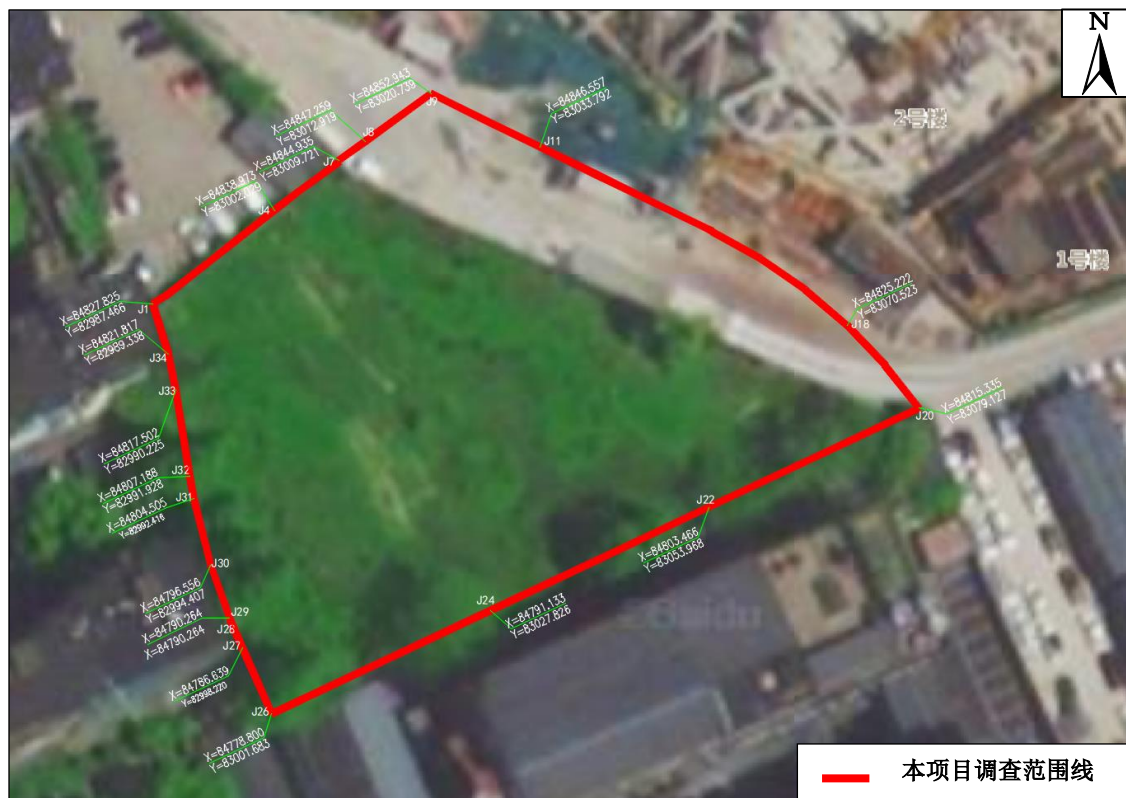
图 2.1-1 地块边界拐点坐标图

三里亭单元 JG0904-R22-39 地块位于杭州市上城区三里亭单元内，中心坐标 120.191818°E，30.289313°N，用地面积约 3764m<sup>2</sup>。地块边界见图 2.1-1，拐点坐标见表 2.1-1。

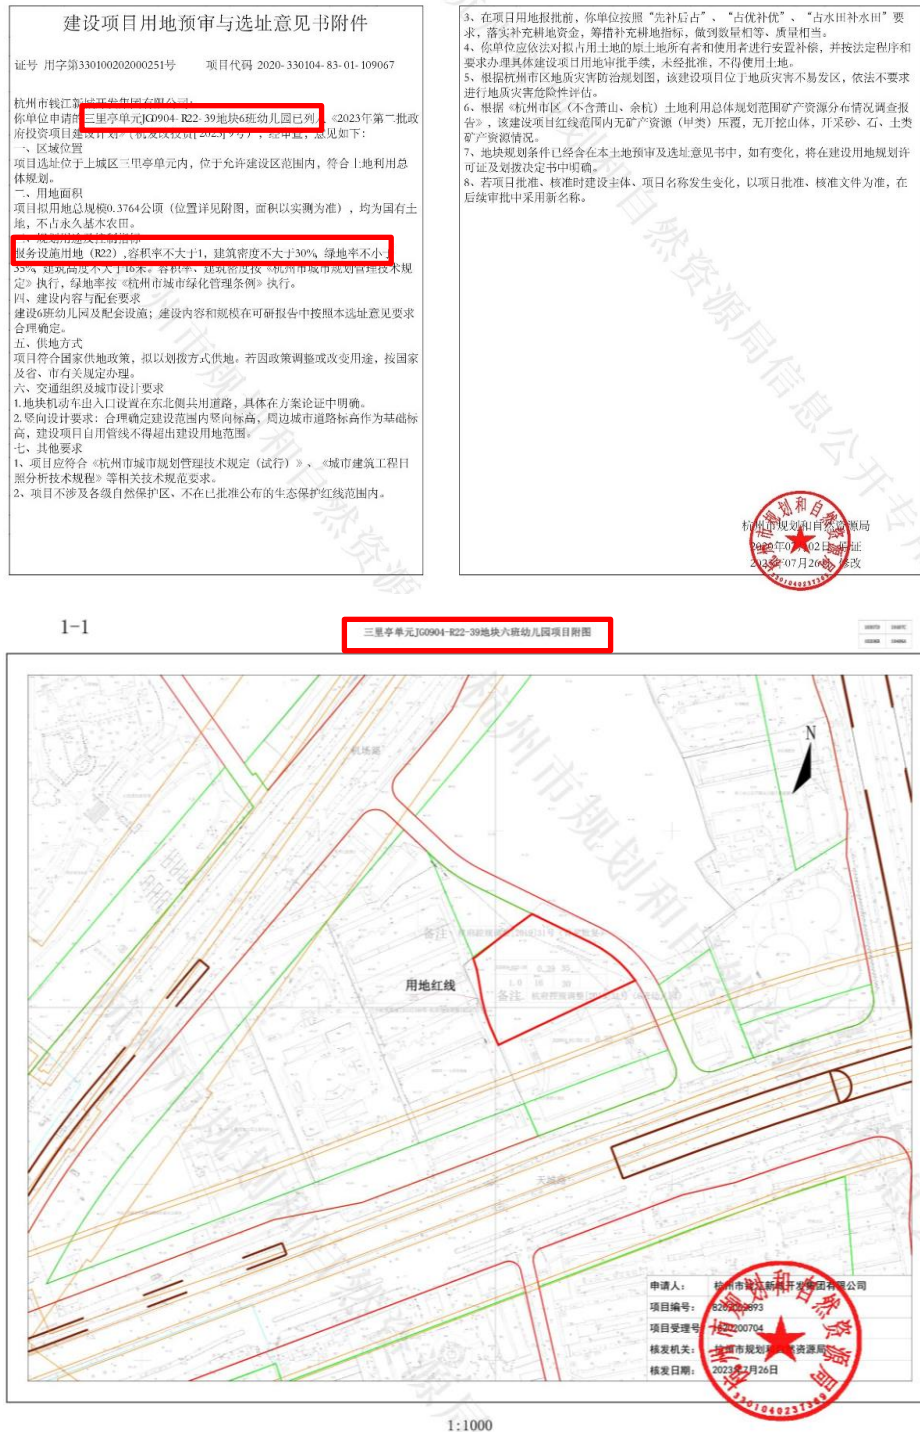
图 3.2-1 调查地块用地规划

根据《三里亭单元 JG0904-R22-39 地块 6 班幼儿园项目用地预审与选址意见书》（2023.07），本调查地块用地规划为 R22 服务设施用地（幼儿园），属于《国土空间调查、规划、用途管制等用地用海分类指南》（自然资发[2023]234 号）中教育用地（代码 0804）。调查地块用地规划情况见图 3.2-1。
